E.218 Ausgabe 1, 10. März 2011

E.218 issue 1, March 10<sup>th</sup>, 2011

1. Change of the throttle system with improved connection profiles and a changed holder for the Bowden cable in order to avoid cracks on the profiles.
2. Creating more space for the throttle sensor in order to avoid damage to the sensor.

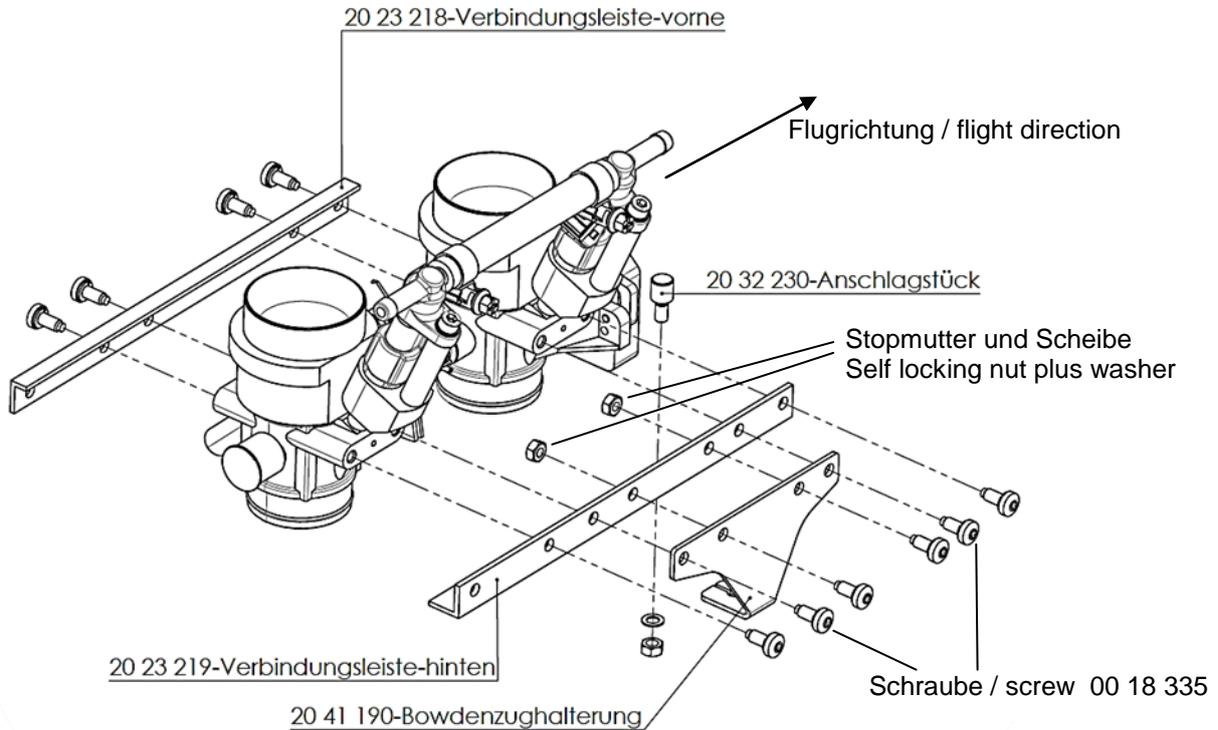
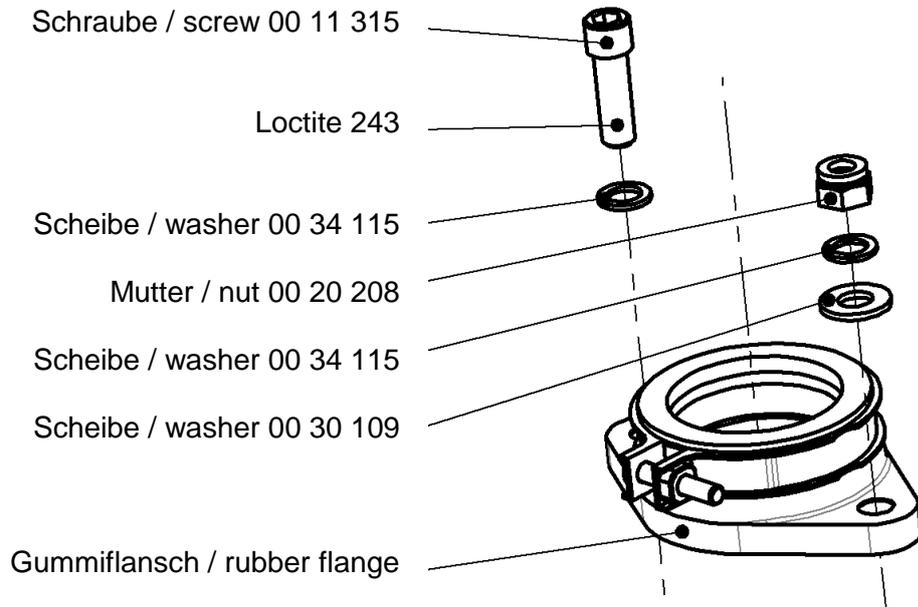
**Explosionszeichnung – Exploded view**

1. Änderung and der Drosselklappenanlage mit verbesserten Verbindungsleisten und einem geänderten Gegenlager für den Bowdenzug um Brüche an den Verbindungsleisten zu verhindern.
2. Schaffen von Platz um den Drosselklappensensor um Beschädigungen an diesem zu verhindern

Die neuen Verbindungsleisten (eine nach der anderen) und die neue Bowdenzughalterung montieren. Die zwei Schrauben welche in den Ansaugstutzen geschraubt werden durch 00 18 335 ersetzen und mit Loctite 243 festziehen, die Drosselklappenanlage wieder auf die Gummistutzen montieren und die Schlauchschellen anziehen. Leichtgängigkeit der Anlage prüfen. (siehe Explosionszeichnung).  
Probelauf durchführen.

Loosen the clamps on the rubber manifolds and pull the throttle system out. Dismantle the front manifold in flight direction and overwork the part according to the Figure 1. Assemble the manifold with the screw 00 11 315 (pus Loctite 243), the washer 00 34 115, the nut 00 20 208 and the washer 00 34 115.  
Exchange the two connection profiles one after the other and the new holder for the Bowden cable. Replace the two screws leading into the throttle body by 00 18 335 and use Loctite 243. Push the throttle system into the manifolds and tighten the clamps. Check free movement of the system. (see exploded view)  
Do a test run.
